RAPPORT D'ENQUETE

**RELATIF A L'ACCIDENT SURVENU LE 07 MAI 2002
A TUNIS A L'AVION DE TYPE BOEING 737-500
IMMATRICULE SU-GBI ET EXPLOITE PAR EGYPTAIR**

Mai 2004

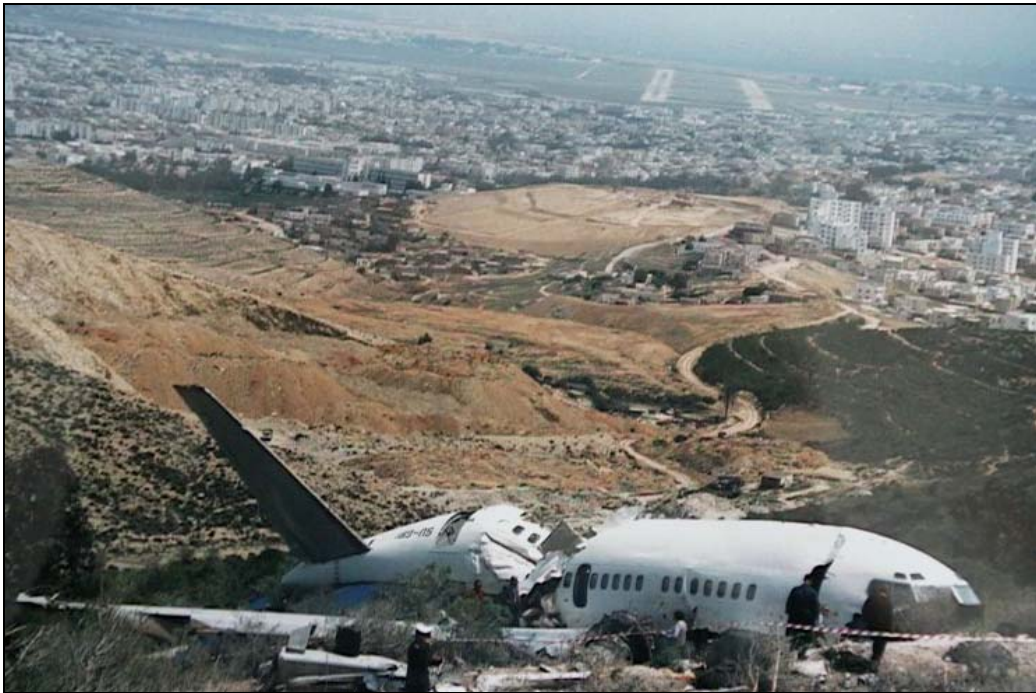
La partie arrière du fuselage a été sectionnée. Le poste de pilotage et la partie inférieure du fuselage sont fortement endommagés. Les deux moteurs et leurs mâts sont arrachés des ailes. Le train avant et le train principal droit sont également arrachés tandis que le train principal gauche repose au sol au niveau de la partie sectionnée du fuselage. Les deux ailes, qui ont été endommagées principalement au niveau de leurs ailerons et dispositifs hypersustentateurs, sont restées attachées au fuselage.

Photo 1 : Vue générale de l'épave

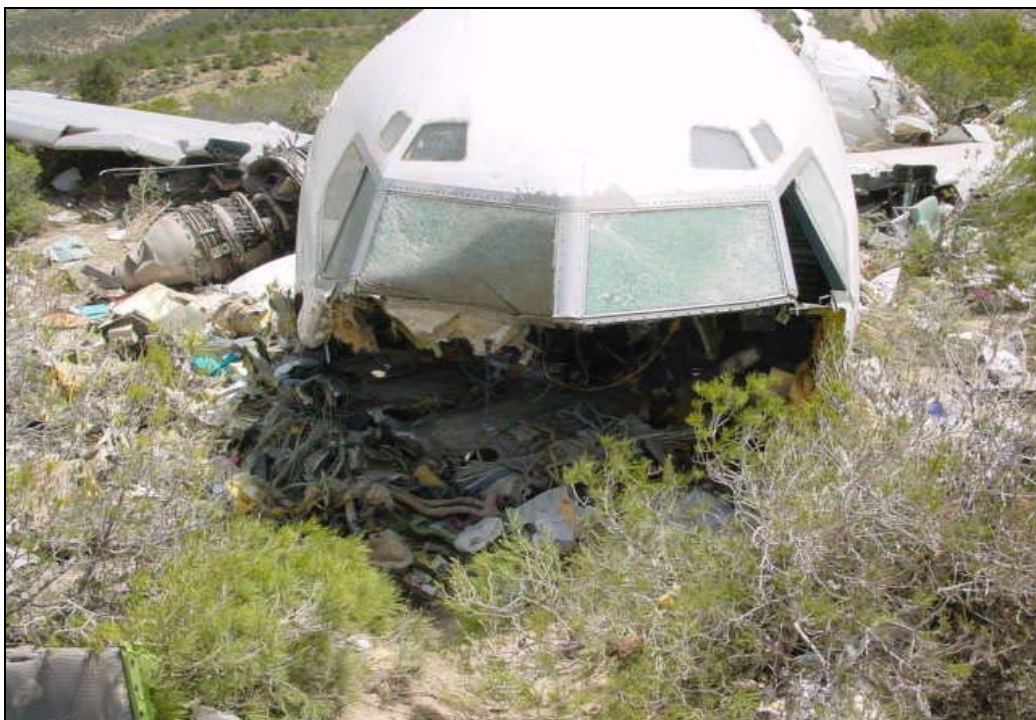
Photo 2 : Vue de face

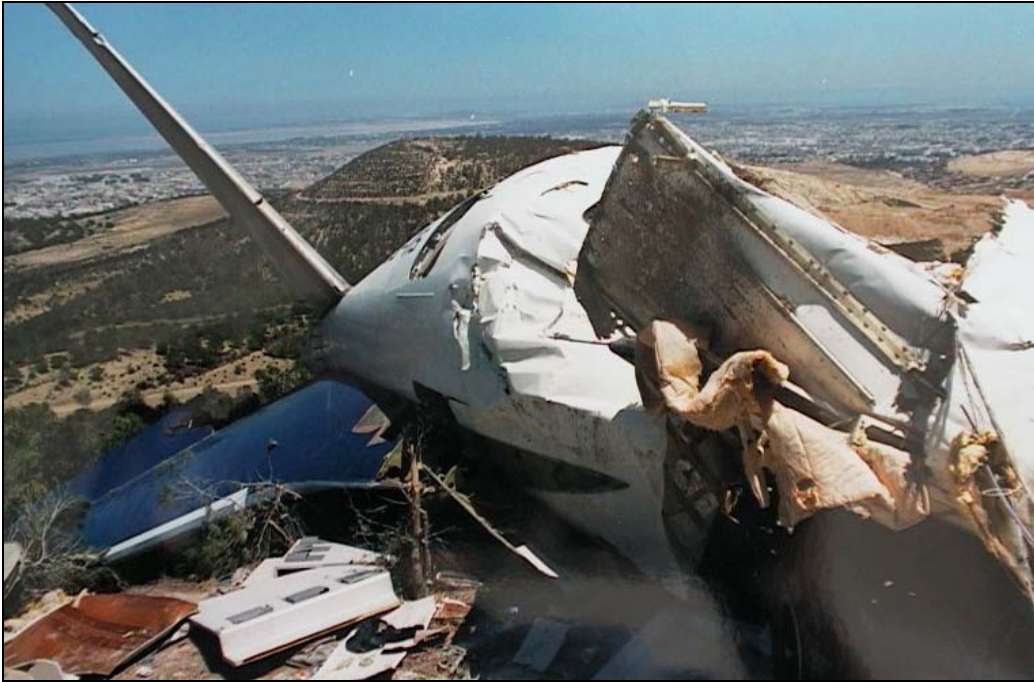
Photo 3 : Vue de la partie arrière

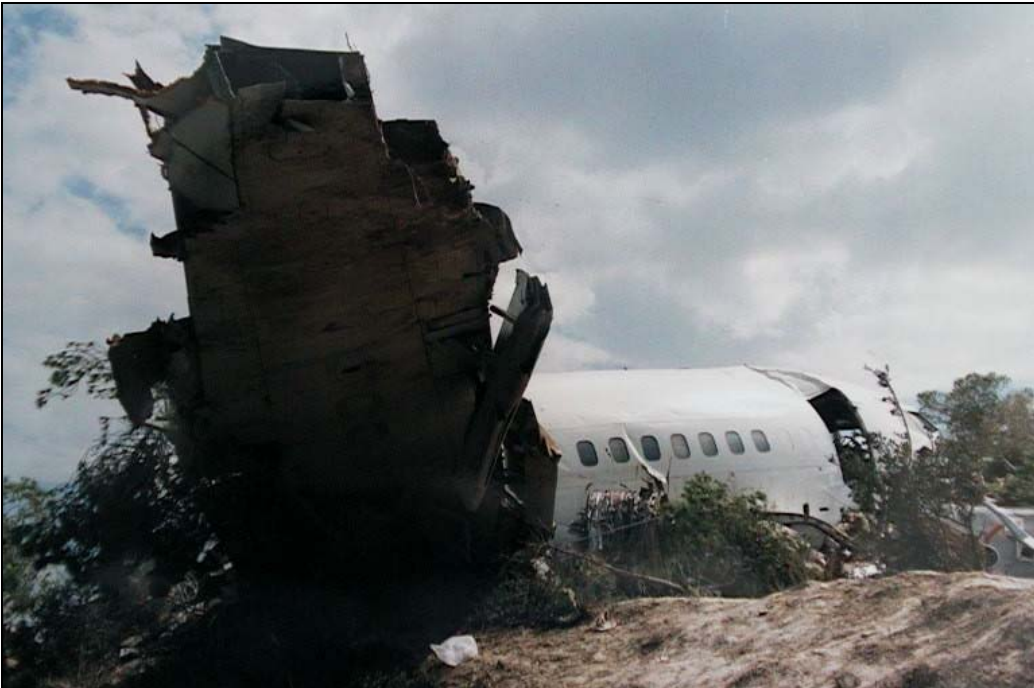
Photo 4 : Vue arrière de l'épave

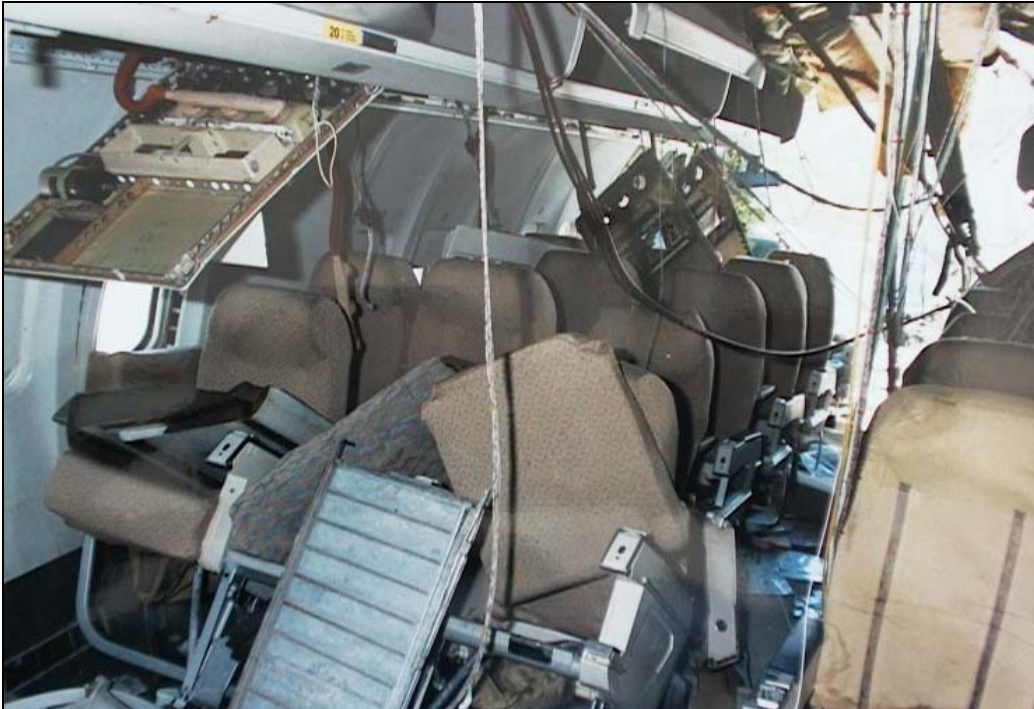
Photo 5 : Vue de la partie arrière de la cabine

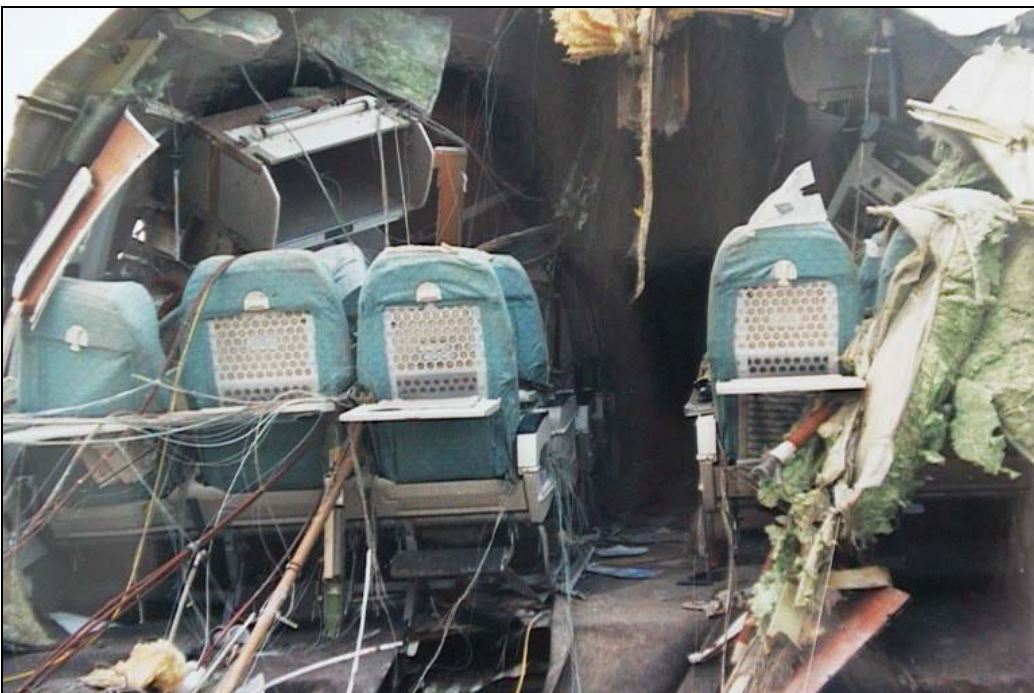
Photo 6 : Vue de la partie avant de la cabine

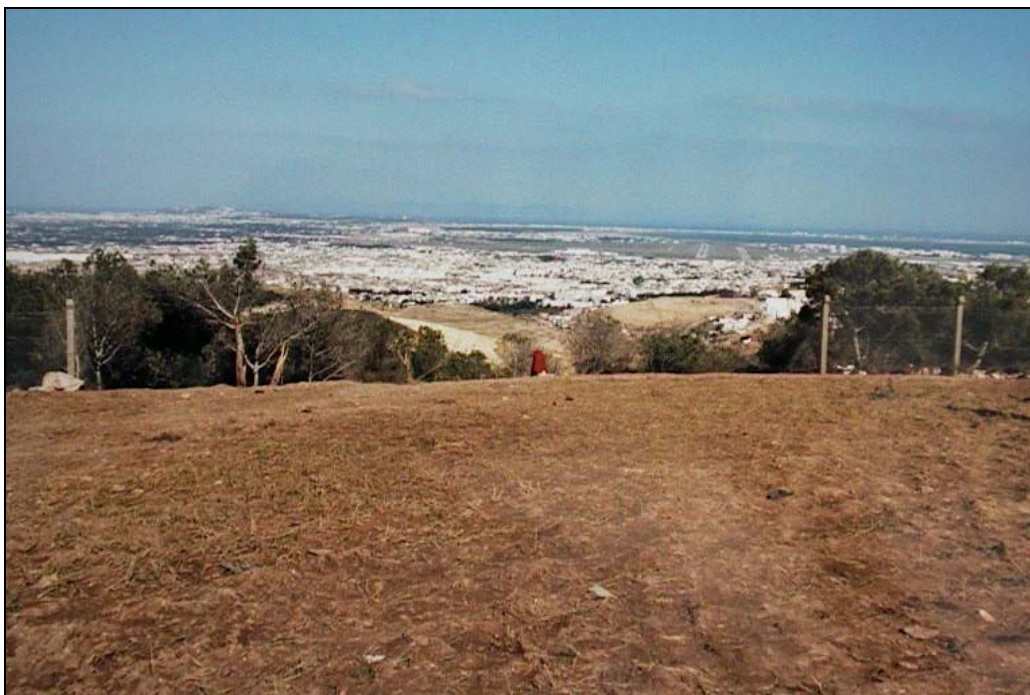
Une partie de la clôture (un grillage et 4 piquets en béton) qui délimite le parc "Montazah Ennahli" a été défoncée et plusieurs arbustes ont été rasés.

Photo 7 : Vue de la clôture défoncée

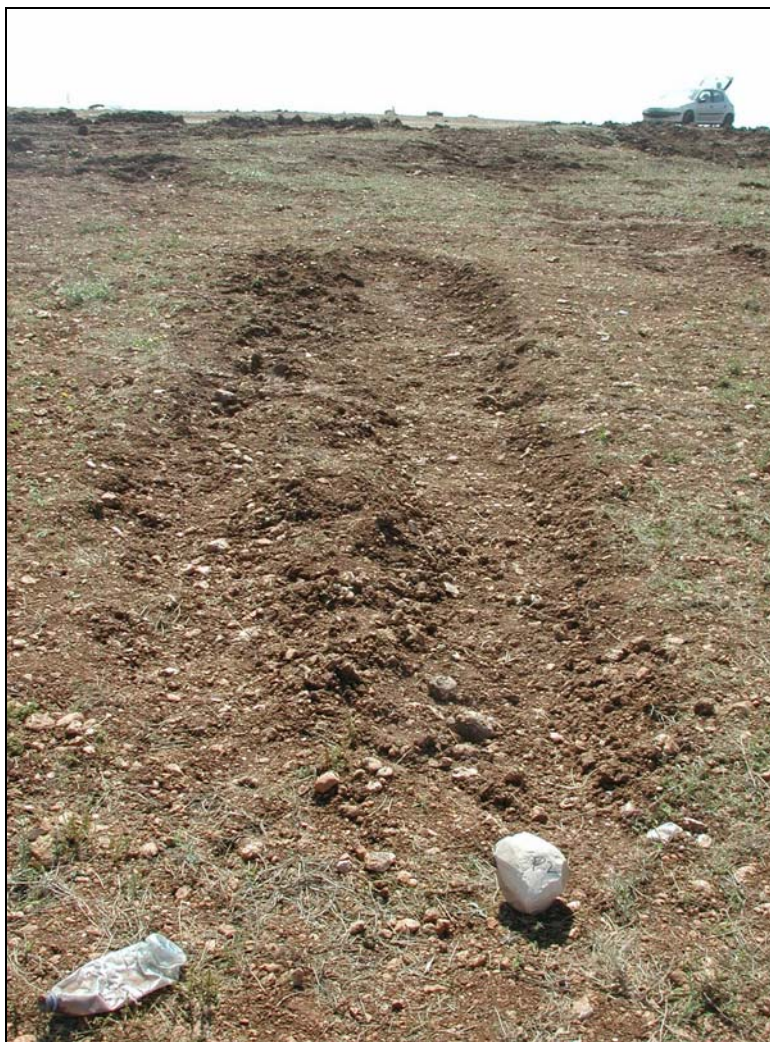
La première trace relevée sur la colline est au point (P2), par le train d'atterrissage droit (de P2.0 à P2.3), le train d'atterrissage gauche (de P2.1 à P2.5), le train avant (de P2.4 à P2.4a) et la nacelle du moteur droit (de P2.2 à P2.2a).

Photo 8 : Vue des premières traces sur la colline (P2)

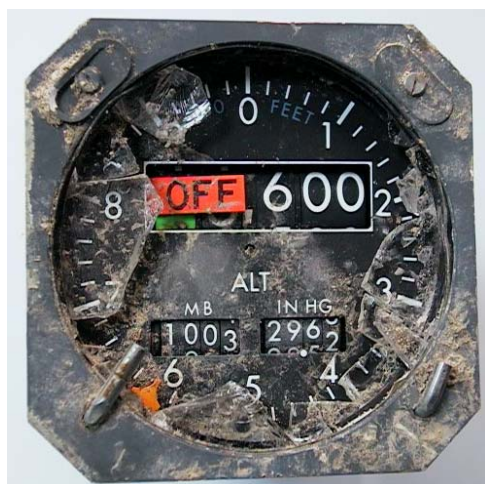
Altimètre 1

Le nez du fuselage a été arraché jusqu'à la station 227. 8. Le poste de pilotage a été complètement détruit. Les sièges des pilotes et les manches de commande de vol sont arrachés. Les panneaux et instruments latéraux et frontaux sont arrachés et endommagés. Les deux altimètres ont été retrouvés à une vingtaine de mètres de l'épave :

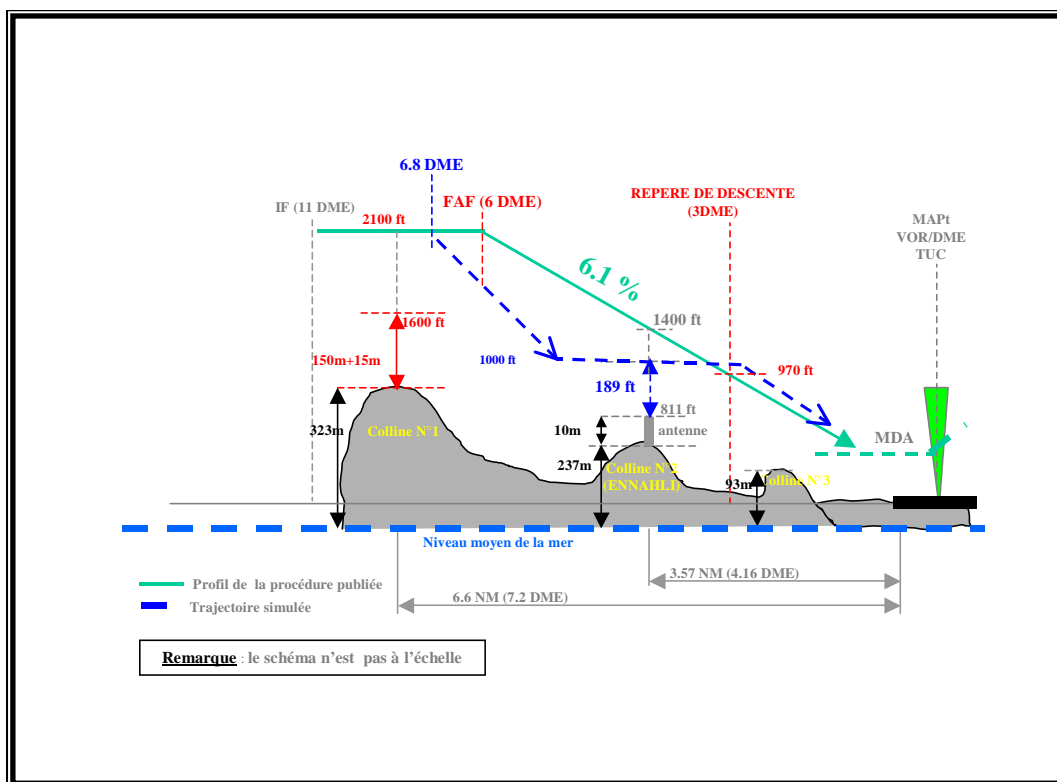
Simulation 2 : Non-respect de la restriction d'altitude intermédiaire mais descente au FAF.

Si la descente à partir du FAF avait été respectée, même en oubliant l'affichage de la restriction de l'altitude intermédiaire, l'avion aurait survolé la colline à 230 ft.

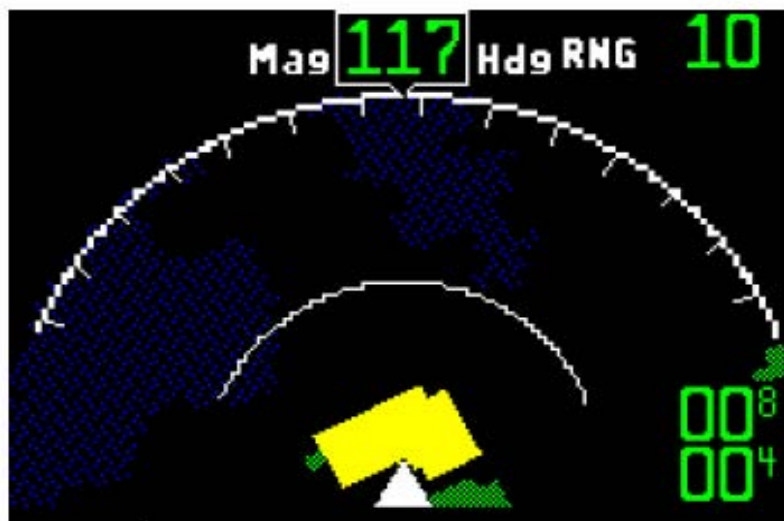
Terrain Alert at 32 seconds before impact at 1,280 feet

Une alarme orale « *Terrain Terrain* » et « *Pull Up* » ainsi qu'une représentation de couleur rouge du terrain sur l'écran radar, aurait été respectivement entendue et visualisée 29 s avant l'impact.

A cet effet, la commission d'enquête recommande vivement la généralisation de l'installation de l'EGPWS et l'accélération des efforts de rétrofit de cet important dispositif comme barrière supplémentaire contre les accidents de type CFIT.

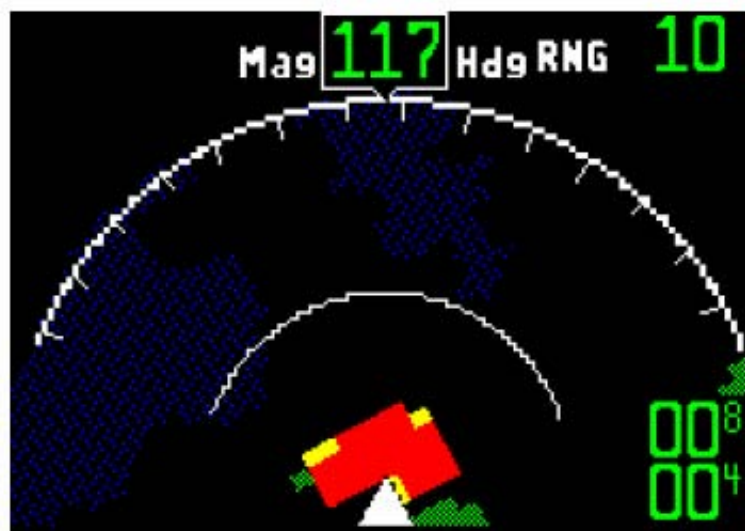
Terrain Warning at 29 seconds before impact at 1,230 feet

Ces alarmes sonores et visuelles se seraient poursuivies jusqu'à l'impact ou la réalisation d'une manœuvre d'évitement.

La commission d'enquête considère que les délais de 29 s et de 32 s sont largement suffisants pour entreprendre et réussir une manœuvre d'évitement.

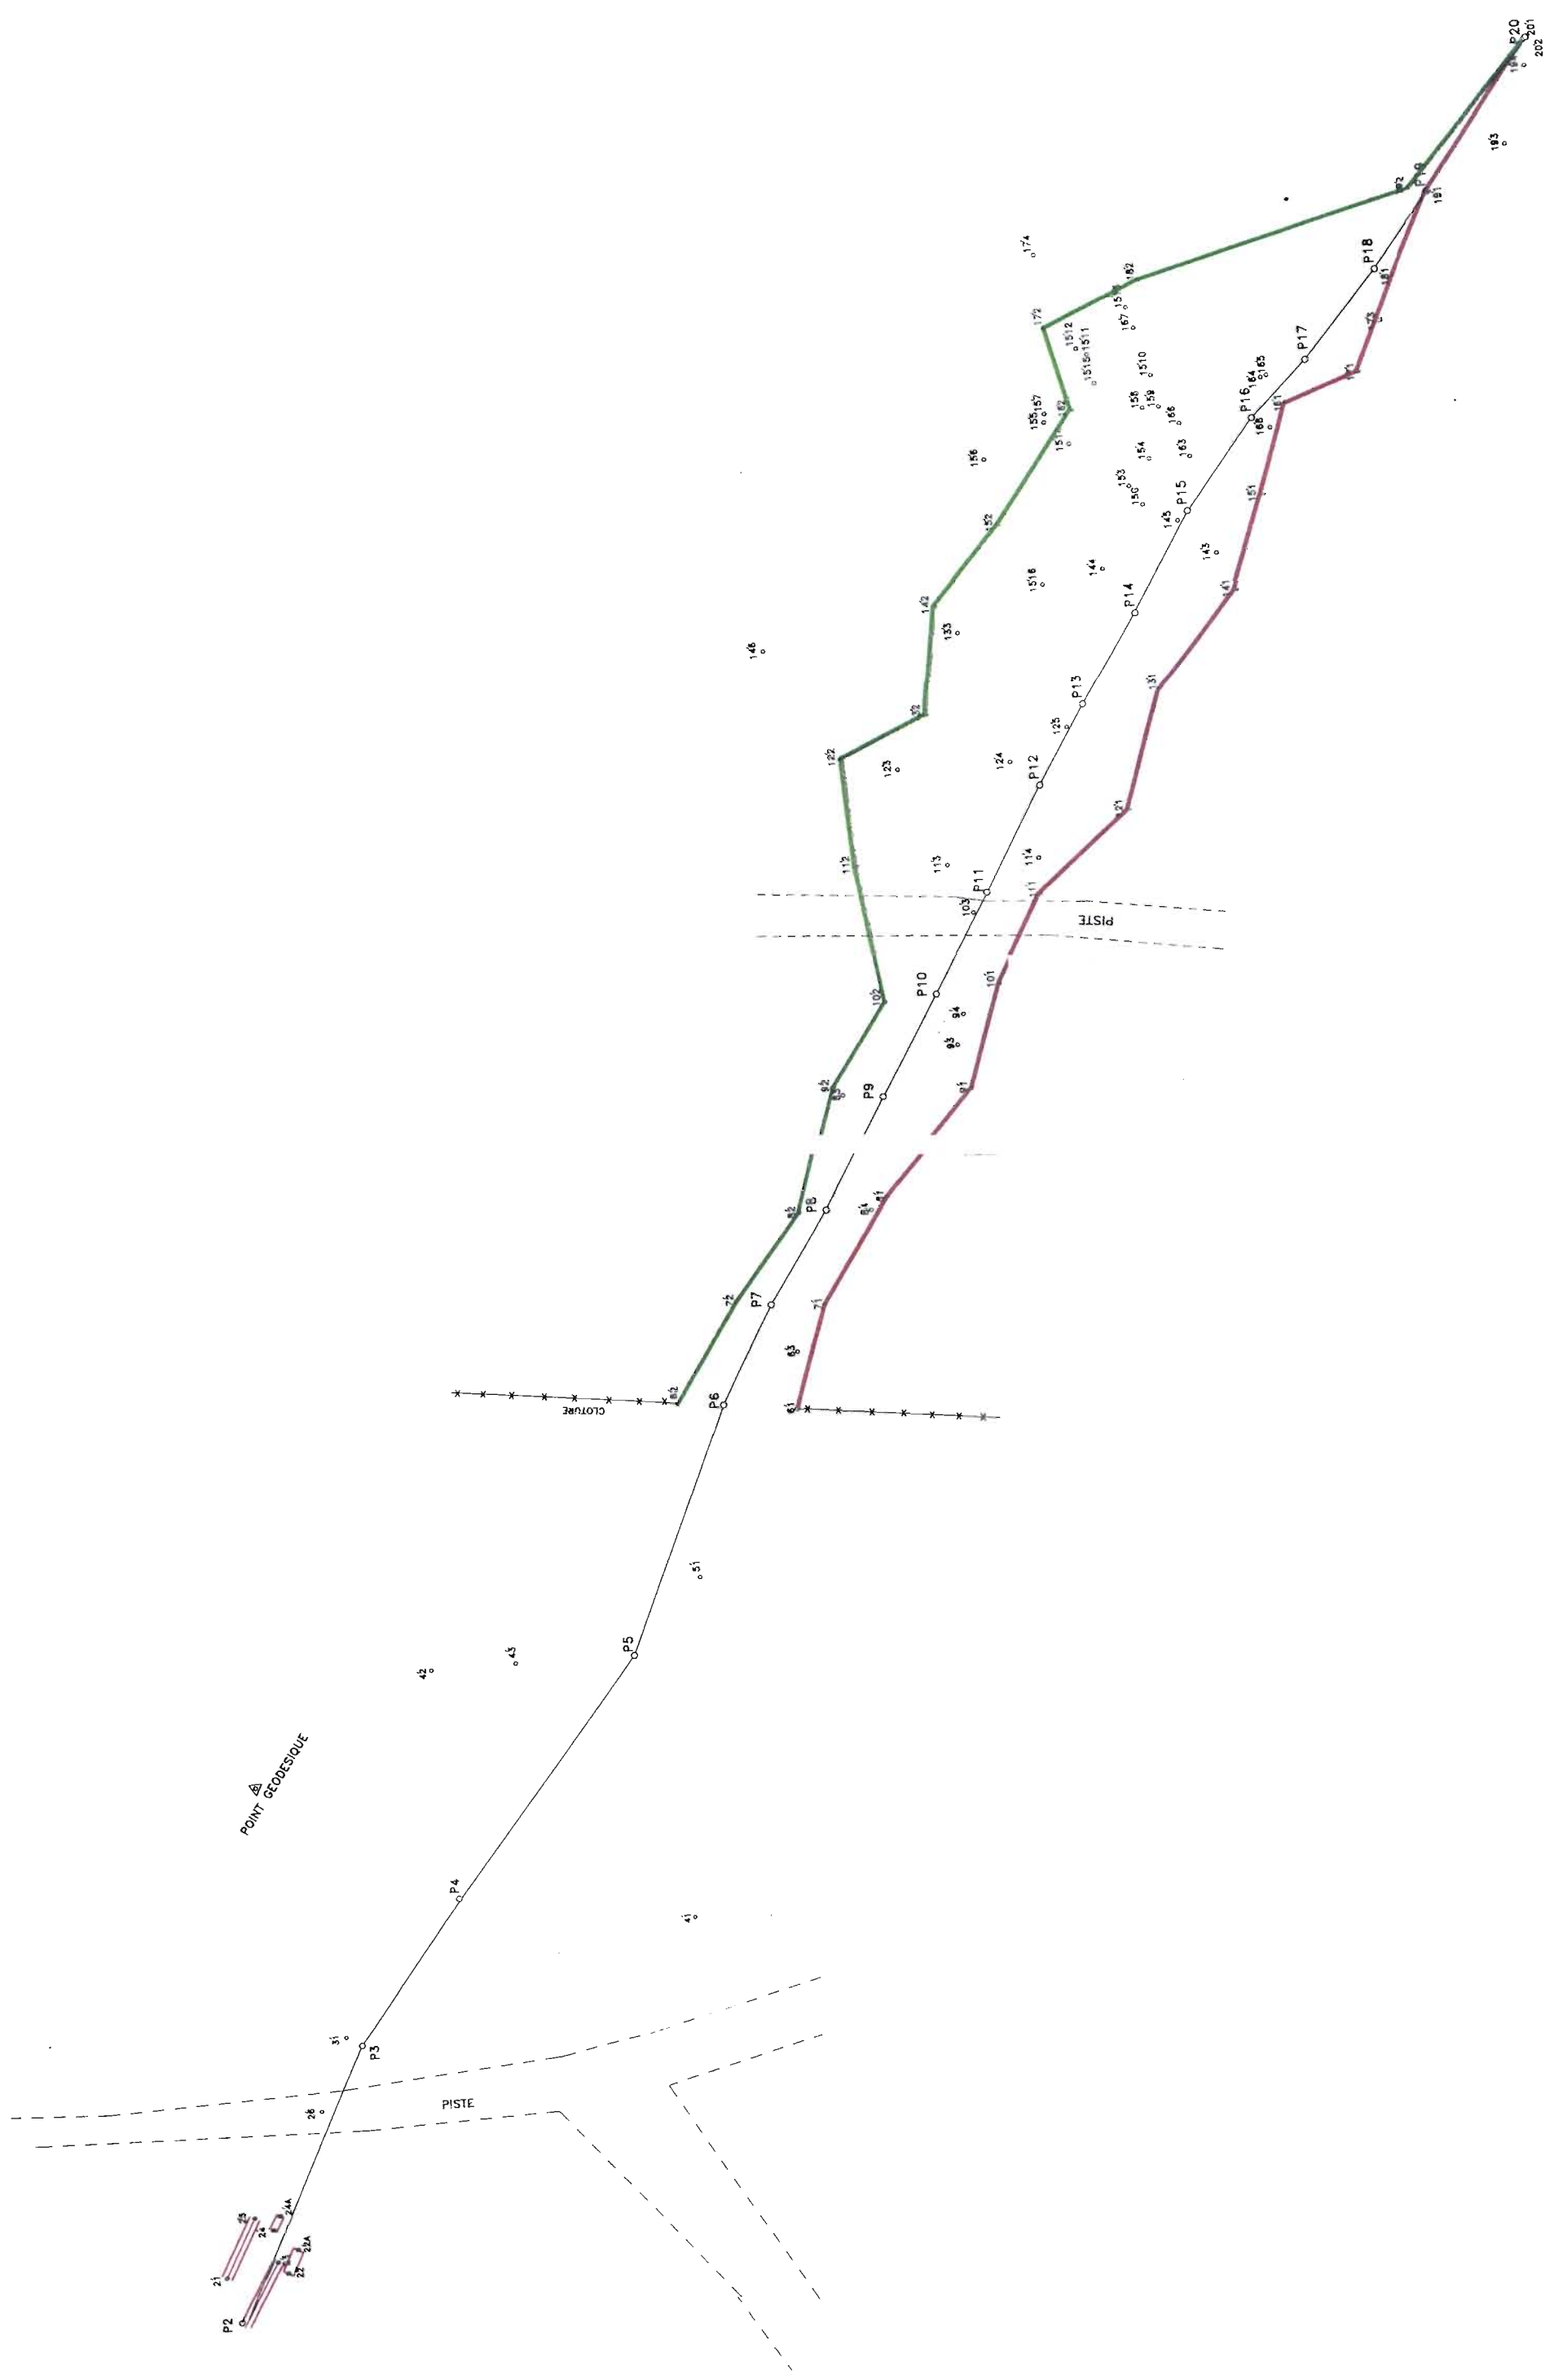
Wreckage diagram

REPARTITION DES DEBRIS ET ELEMENTS RETROUVES SUR SITE
