RAPPORT D'ENQUETE

**RELATIF A L'ACCIDENT SURVENU LE 07 MAI 2002
A TUNIS A L'AVION DE TYPE BOEING 737-500
IMMATRICULE SU-GBI ET EXPLOITE PAR EGYPTAIR**

Mai 2004

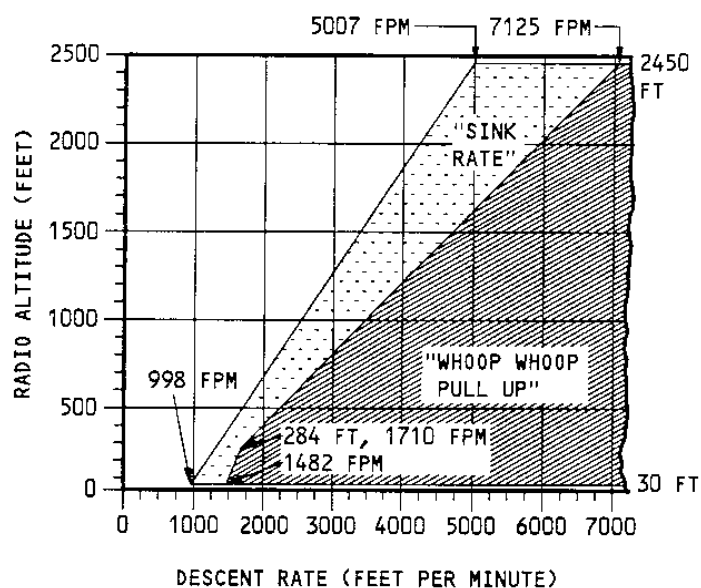
D'après le FOM du Boeing 737-500 et le diagramme de l'enveloppe du taux de descente excessif du Mode 1 du GPWS, un taux de descente de 2000 ft/min aurait entraîné, dans la dernière tranche des 500 ft, la violation de la limite 1 entraînant une alarme « *sink rate* », suivie par une violation de la limite 2 entraînant une alarme « *Whoop Whoop Pull Up* ». Ces alarmes, d'après le diagramme ci-dessous, restent armées jusqu'à 30 ft du sol (hauteur radiosonde).

Pourquoi alors il n'y aurait-il pas eu d'alarmes associées au Mode 1 de fonctionnement du GPWS ?

La réponse qui a été communiquée par le fournisseur du GPWS est que contrairement au Mode 6 qui se base, pour les calculs des annonces orales d'altitude, sur le taux de descente de la radiosonde, exprimant le rapprochement du terrain, le Mode 1 se base sur le calcul du taux de descente de l'altitude barométrique ou inertielle, ce qui ne tient pas compte du rapprochement du terrain. Ce dernier taux de descente est resté autour de 1000 ft/min, ce qui explique qu'il n'y avait pas eu d'alarmes de taux de descente élevé.

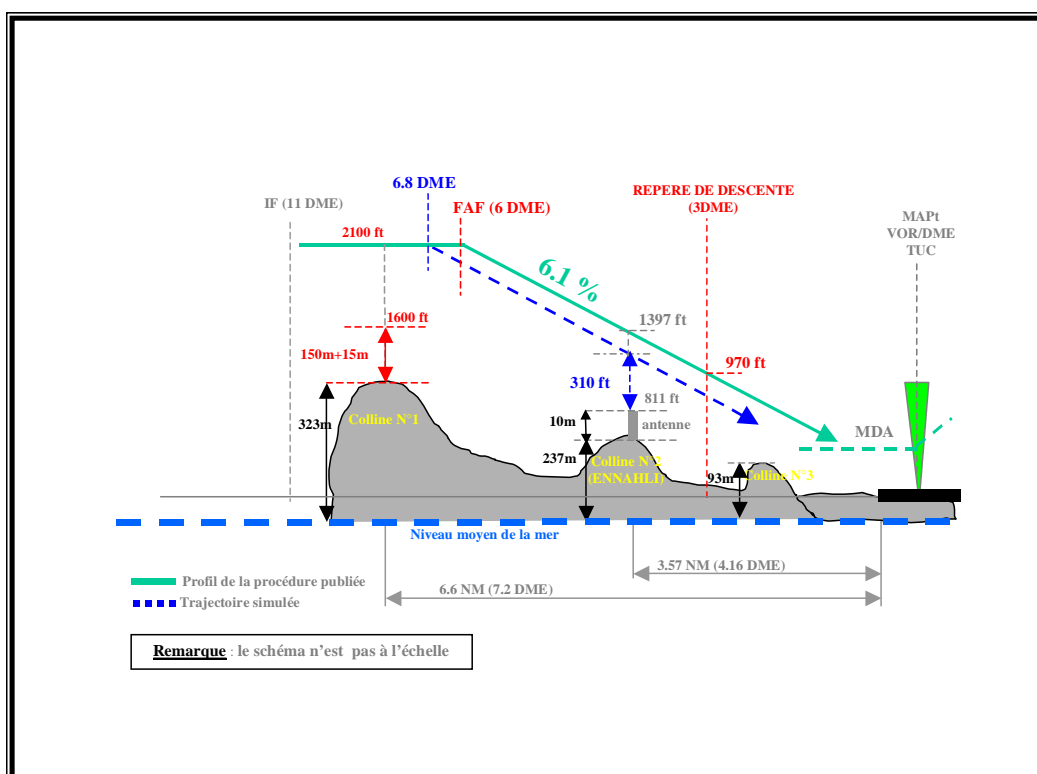
Pour le cas du vol MSR843, si Egyptair avait adopté la méthode de la pente constante, bien que l'équipage ait commencé la descente finale à 0,8 NM avant le FAF et qu'il ait omis d'afficher au MCP la restriction d'altitude intermédiaire de 970 ft, il aurait survolé la colline d'Ennahli à 1156 ft (soit 345 ft au-dessus de l'obstacle).

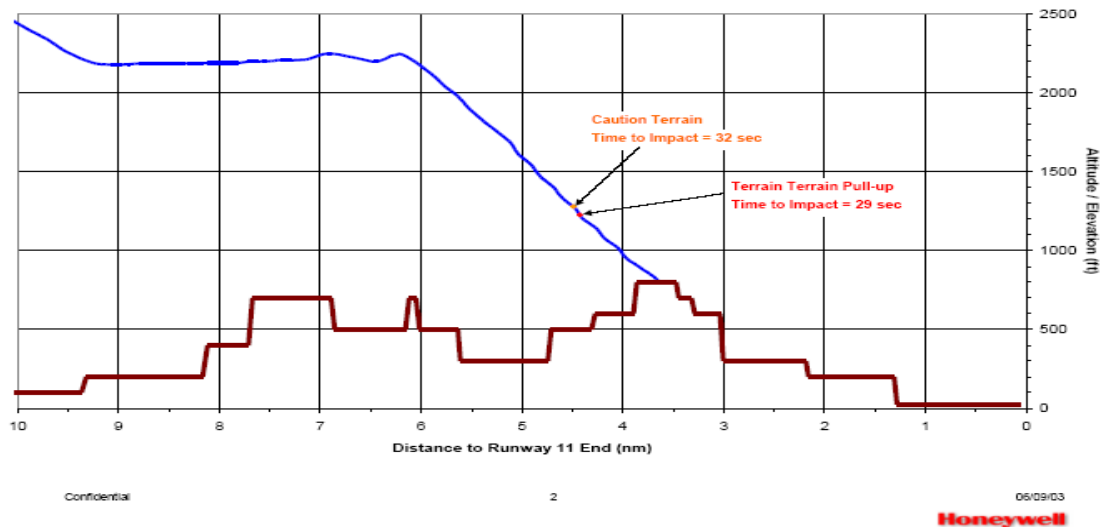
Tunis, Tunisia
Accident: May 07, 2002
B737-500

Ces alarmes sonores et visuelles se seraient poursuivies jusqu'à l'impact ou la réalisation d'une manœuvre d'évitement.

La commission d'enquête considère que les délais de 29 s et de 32 s sont largement suffisants pour entreprendre et réussir une manœuvre d'évitement.

A cet effet, la commission d'enquête recommande vivement la généralisation de l'installation de l'EGPWS et l'accélération des efforts de rétrofit de cet important dispositif comme barrière supplémentaire contre les accidents de type CFIT.

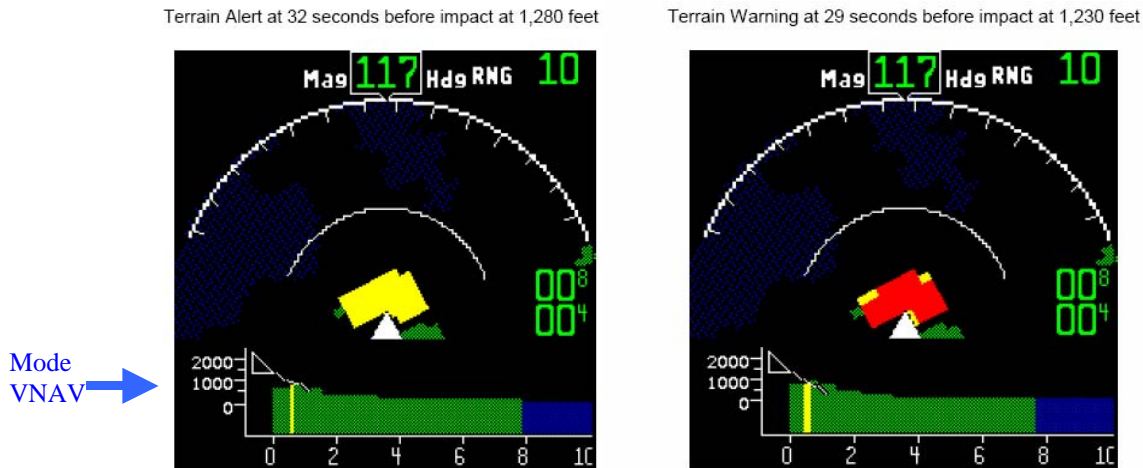
Tel qu'indiqué ci-après, dans la partie inférieure de l'écran radar, l'équipage aurait eu une représentation de la colline d'Ennahli avec à 32 s de l'impact une coloration en jaune du terrain, suivie à 29 s de l'impact d'une coloration rouge du terrain, associées aux alarmes respectives « *Caution terrain* » et « *Terrain Terrain Pull Up* ».

La commission d'enquête envisage de recommander vivement l'adoption de cette amélioration comme un nouvel outil performant à la disposition des équipages pour améliorer leur perception de la représentation mentale du profil de la situation verticale.

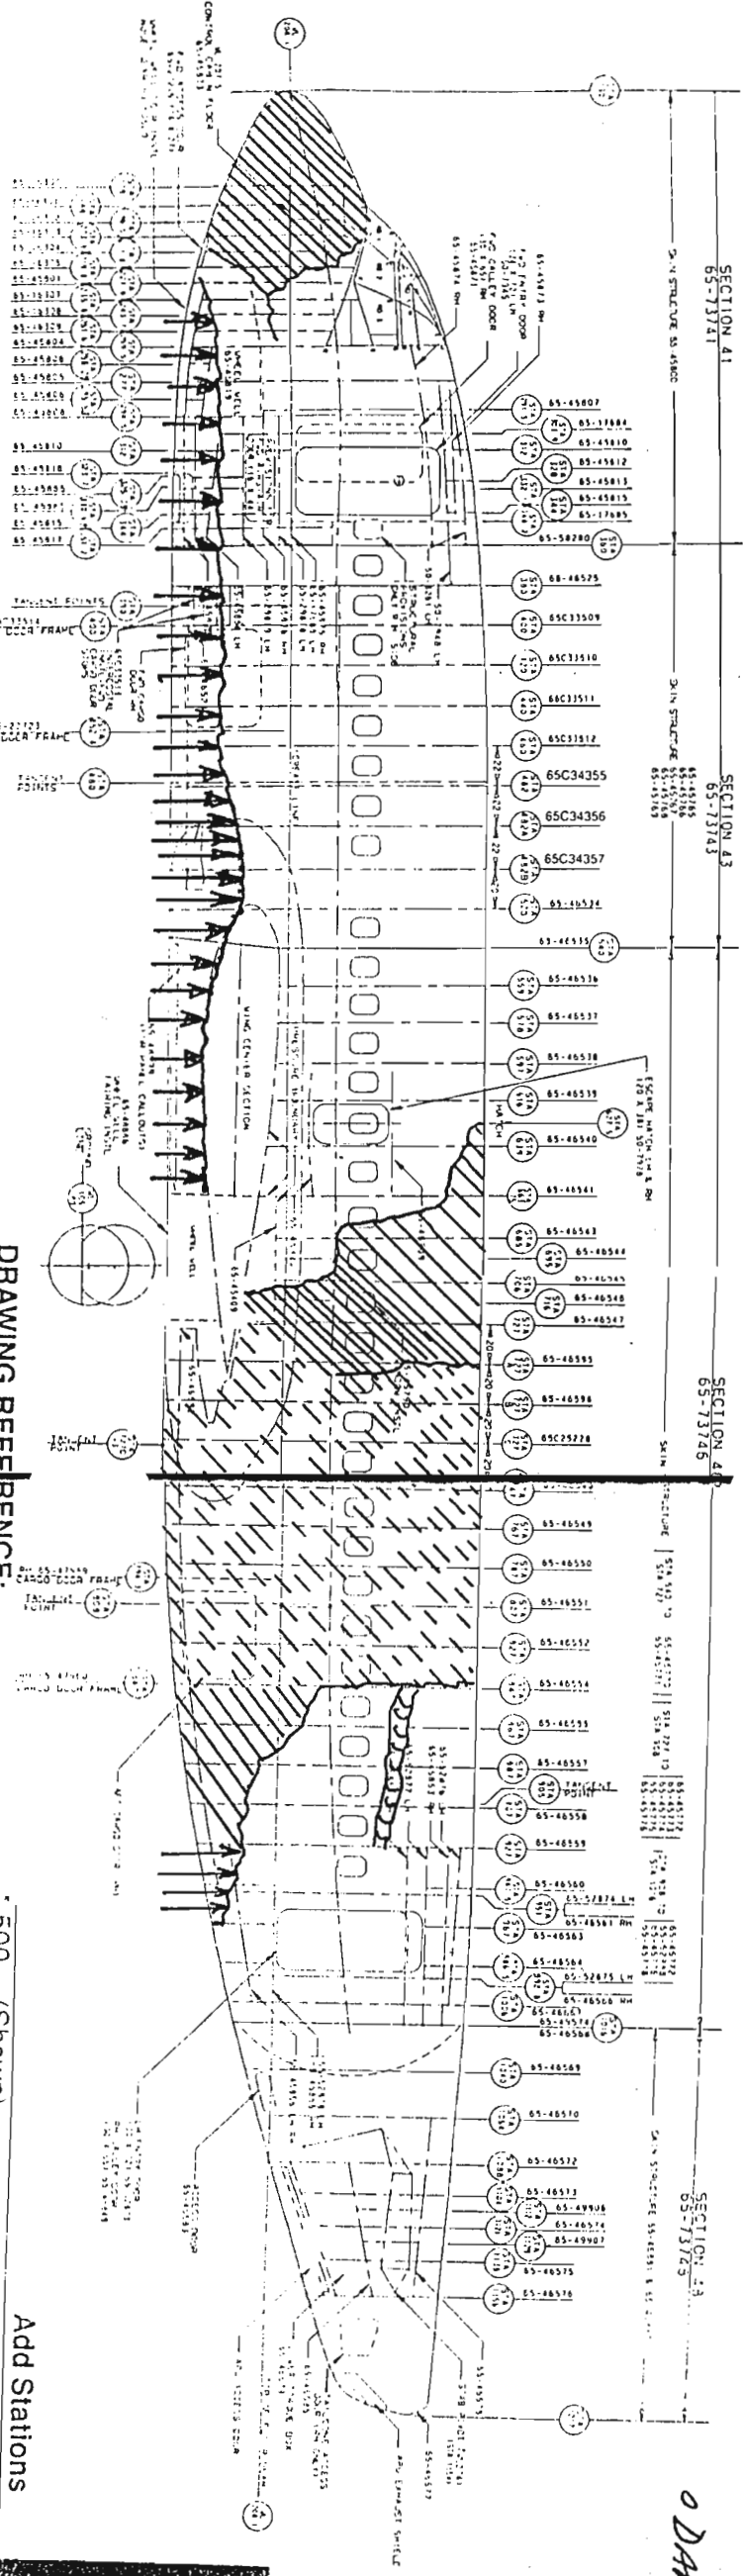
500 Centerline Structure - LEFT SIDE

DAMAGE AS SHOWN
